大兴安岭巅峰投资发展有限责任公司  
大兴安岭地区呼中区雄关小白山 3 号线  
2 号采石场建筑用花岗岩矿

## 矿区生态修复方案

编制单位：黑龙江省地质矿产实验测试研究中心

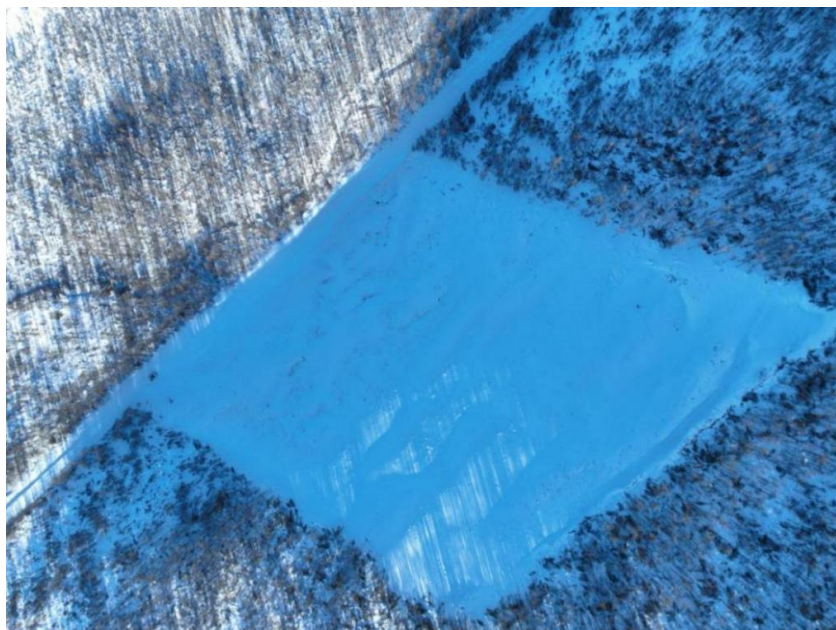
图 1.2 矿区正射影像图

2026 年，经呼中自然资源局核查及现场调查，矿区外延 300 米范围内无矿业权设置，不存在采矿生产。矿区四周为落叶松和白桦混交林，地势

与周边和谐，矿区正射影像图见图 1.2

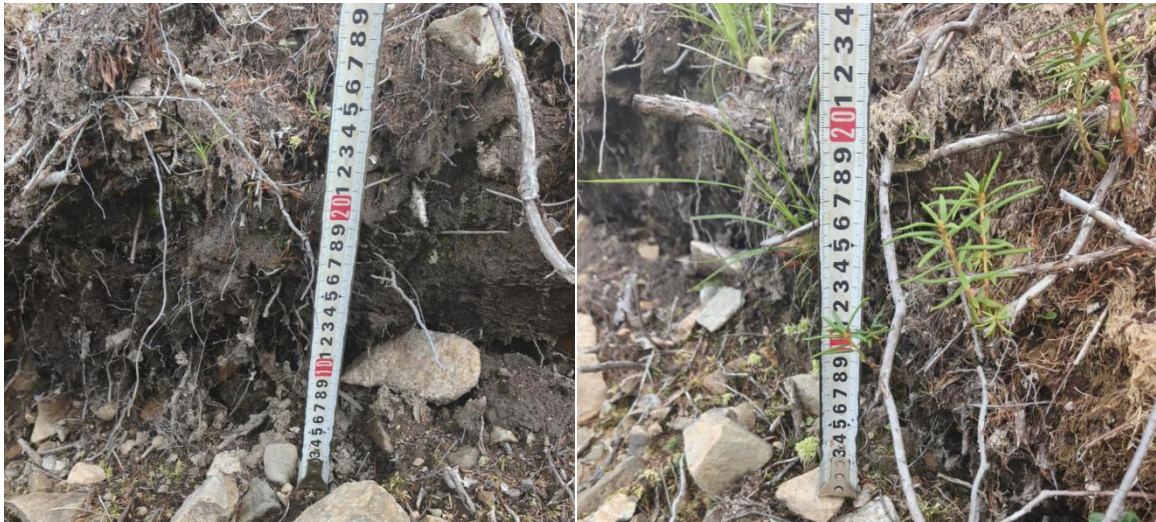
图 2-1 矿区土壤剖面

矿区土壤主要是暗棕壤，厚度 0.15-0.35m，平均厚度 0.25m。腐殖土层（Ah）：黑褐色松散潮湿腐殖土，含植物根系、腐殖质，厚约 15cm；B 层为淀积层，深灰色，为黏土层，厚约 10cm；C 层为花岗岩风化碎石，见图 2-1。暗棕壤具有良好的土壤物理性状，有机质和全氮含量相当高，腐殖质层的含量多在 100g/kg 以上，速效性（N、P、K）养分含量较丰实，为植物或作物的生长奠定了优越的土壤环境条件。

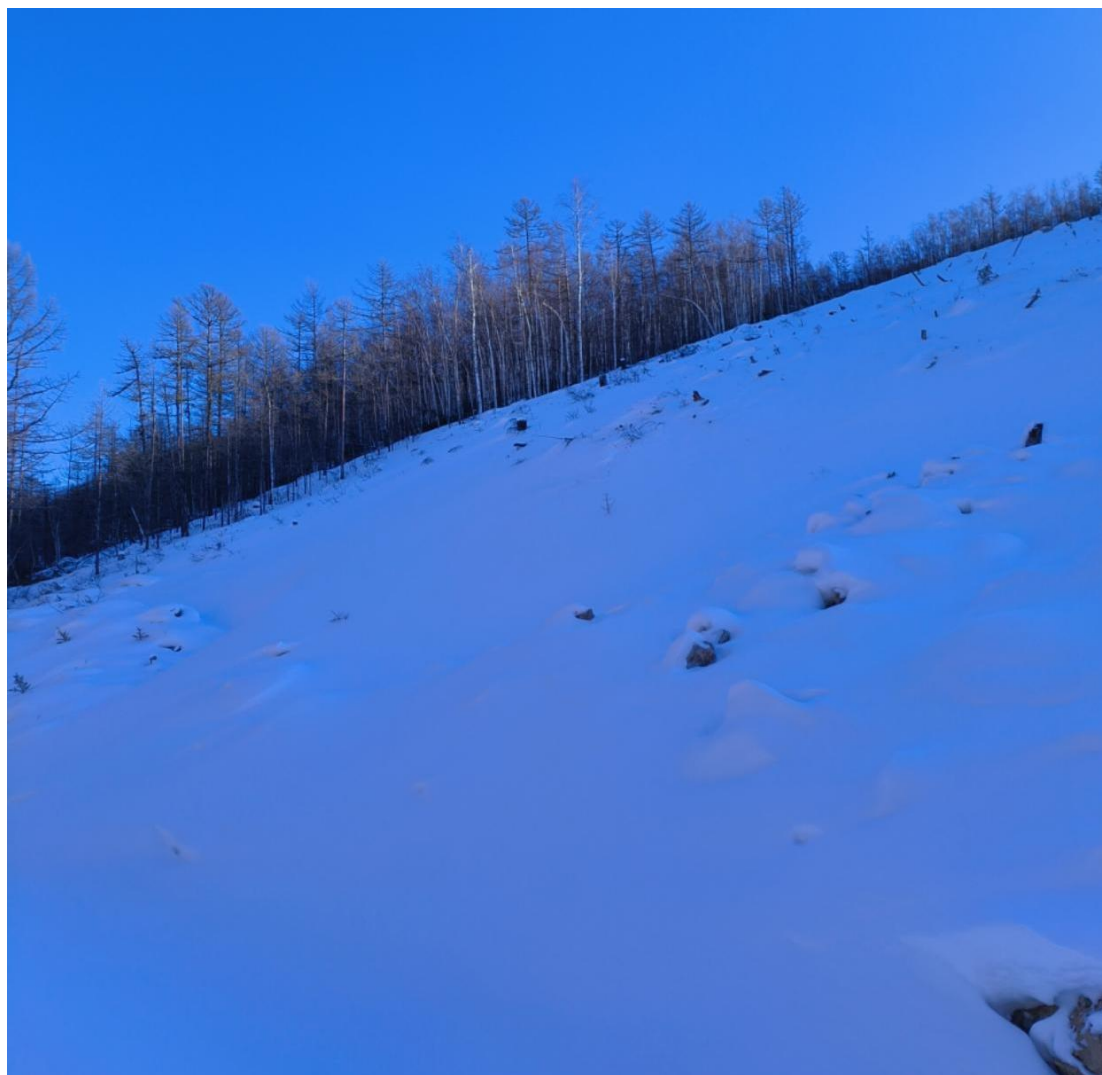
图 3-2 矿山现状

矿区范围内未发现地表径流，采矿活动并不影响地表水体。设计矿山开采最低标高(810m)在当地最低侵蚀基准面 793m 以上，矿区范围内未见冰包，没有地下水渗出。所以现状评估矿山开采对含水层影响结果为较轻。

影响范围为整个项目区，影响面积约为 4.7766hm<sup>2</sup>，影响程度为轻度。

综上所述，现状矿山地质环境问题影响范围为整个项目区，影响面积约为 4.7766hm<sup>2</sup>，影响程度为轻。
